Steel sheet pile wall
Rideau de palplanches
Stahlspundwände

Tar Waste Disposal
Décharge de déchets goudronnés
Teerdeponie Rostock

SEALING OF THE TAR WASTE DISPOSAL FACILITY AT THE OLD GASWORKS IN ROSTOCK, GERMANY

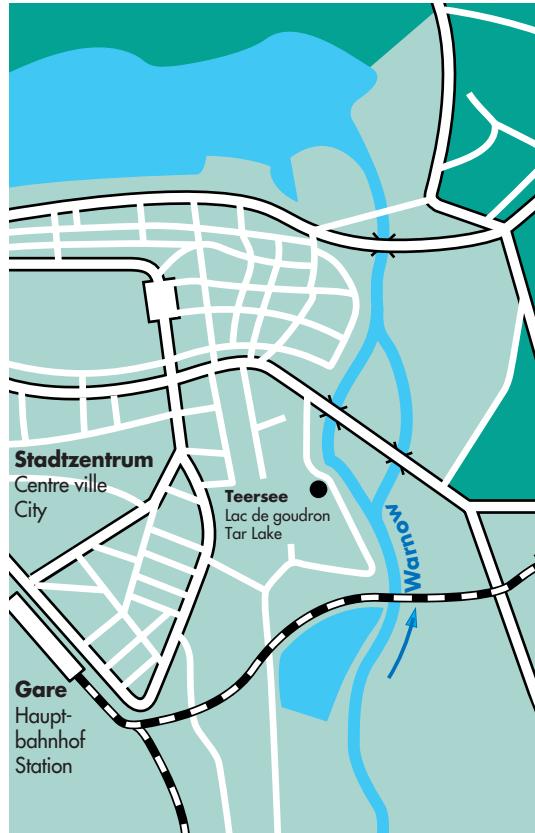
Auf dem Gelände des 1856 errichteten Steinkohlegaswerkes Rostock, das noch bis 1968 für die Versorgung der Stadt und des Umlandes in Betrieb war, wurde als zusätzliche Kapazität für die Stadtgasproduktion von 1959 bis 1967 eine Spaltanlage mit schwerem Heizöl betrieben. Als Nebenprodukt dieser Anlage fielen teerhaltige Kondensate an, deren verkaufsfähige Aufbereitung technologisch nicht beherrscht wurde, so dass erhebliche Mengen bis 1963 auf Freiflächen neben der Spaltanlage deponiert werden mussten. Zur Begrenzung dieser „Teerdeponie“ und um bei Hochwasser eine Verschmutzung der benachbarten Warnow zu vermeiden, wurde damals ein Randdamm zwischen Becken und Fluss errichtet, siehe **Bild 1**.

une digue périphérique avait été réalisée entre le bassin et le fleuve (**figure 1**). Les tassements permanents de cette digue ont dû être régulièrement compensés, au fil des ans, par des rechargements.

During recent inspection of the rim bund, unusual settlements were noted. These were due to large peat and mud sub-soil layers up to 15 metres deep. A more detailed geotechnical survey undertaken subsequently showed that the bund was unstable and that supplementary fill material or flooding of the Warnow could lead to its failure. The resulting risk entailed the toxic substances escaping and reaching the drinking water inlet located some 500 metres upstream on the river. This would have endangered the drinking water supply for the City of Rostock.

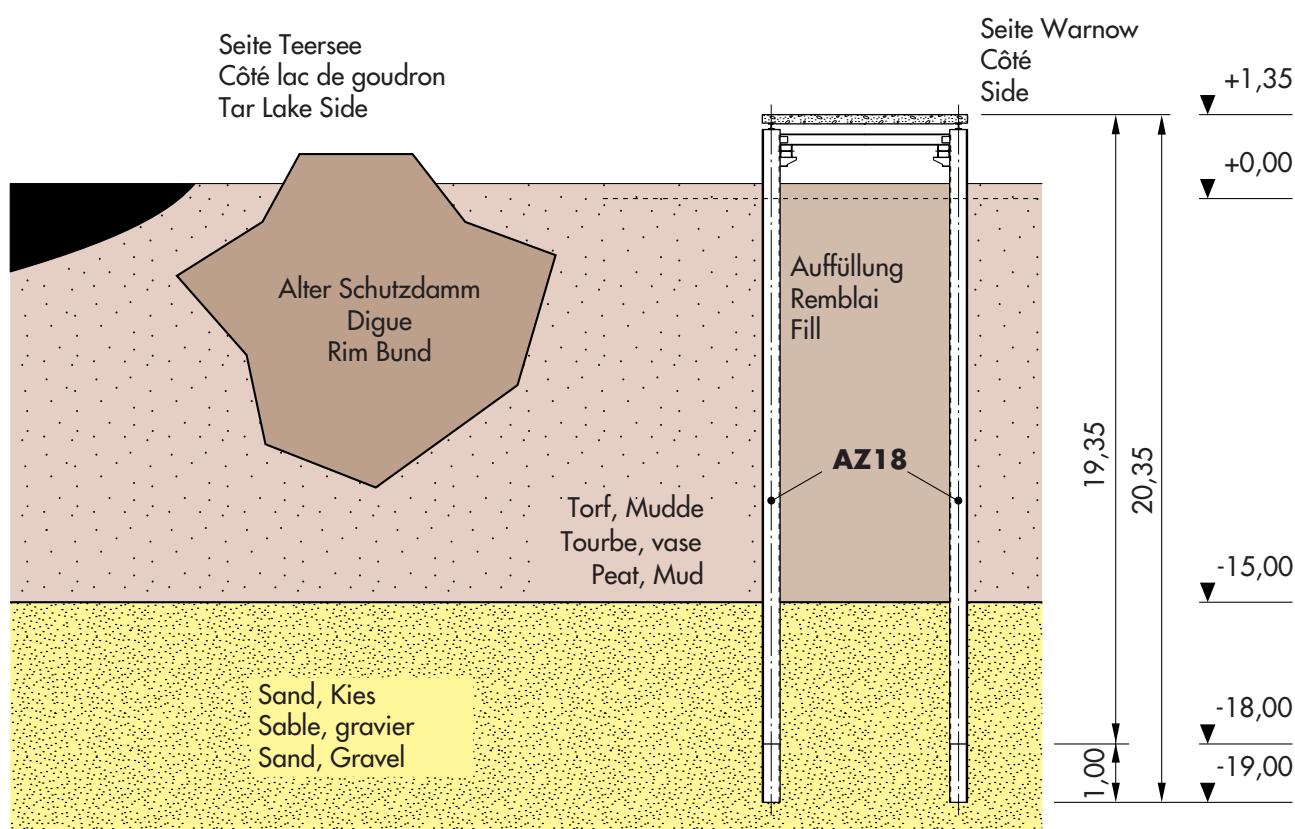
The site owner, Stadtwerke Rostock AG, noted the danger and immediately initiated the necessary construction measures with the aim of warding off the danger in the short term. Because of the exceptional degree of urgency, design, official clearances and the call for tenders were all completed in only 3 months. The Engineer opted for sealing off the tar lake from the Warnow by means of a 300 metres long double sheet-pile wall, as shown in **figure 2**. The seepage cut-off function of the sheet-pile wall was to be enhanced by the following measures:

- backfilling of the volume between the two sheet-pile walls with low permeability material,
- sealing of the top 4 metres of the interlocks on the disposal area side using a bituminous sealant.

Une fois le danger constaté, la société propriétaire des terrains, Stadtwerke Rostock AG, a réagi immédiatement; son objectif était de lancer très rapidement les travaux nécessaires pour parer au danger. Compte tenu de l'urgence extrême de ceux-ci, les études, la procédure de déclaration d'utilité publique et l'appel d'offres ont été réalisés en seulement 3 mois. Le bureau d'études a opté pour une solution consistante à isoler le lac de goudron du Warnow au moyen d'un double rideau de palplanches de 300 m de long (**figure 2**). L'étanchéité de l'écran a été réalisée:

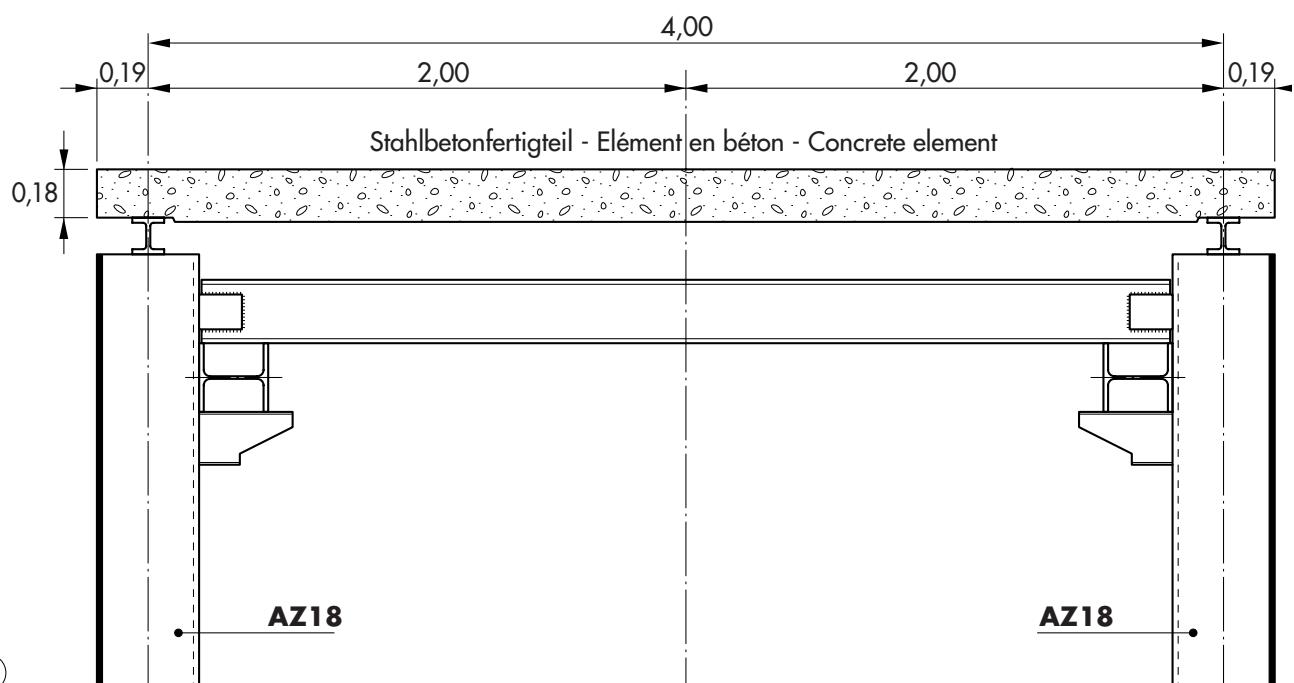
A waling and strut arrangement was incorporated at the top of the sheet-pile walls, as shown in **figure 3**. This system transfers the loads resulting from earth and hydrostatic pressures and prevents movement at the tops of the sheet-pile walls. Construction of the sheet-pile walls was completed by an HE 120 M section providing support for the precast concrete elements. This

L'ouvrage se termine par un rideau transversal contre lequel vient s'appuyer la digue. Un système de liernes et de butons en tête du double rideau (**figure 3**) transmet les efforts résultant de la poussée des terres et de la pression hydrostatique et empêche le déplacement des palplanches en tête. Le couronnement de l'ouvrage en palplanches est constitué par un profilé HE 120 M, qui sert de support pour recevoir les composants préfabriqués en béton

Den Abschluss des Bauwerkes bildet ein Querschott in Spundwand, welches ebenfalls als Widerlager für den Anschlussdamm dient. Am Kopf der Spundwände wurde eine Gurtung mit gegenseitiger Absprießung vorgesehen, siehe **Bild 3**. Diese überträgt die aus Erd- und Wasserdruck resultierenden Kräfte und verhindert die Verschiebung der Spundwandköpfe. Den Abschluss der Spundwandkonstruktion bildet ein

design enables the double sheet-pile wall structure to be used as inspection access for pedestrians or vehicles and, if necessary, as a working platform during future rehabilitation work.

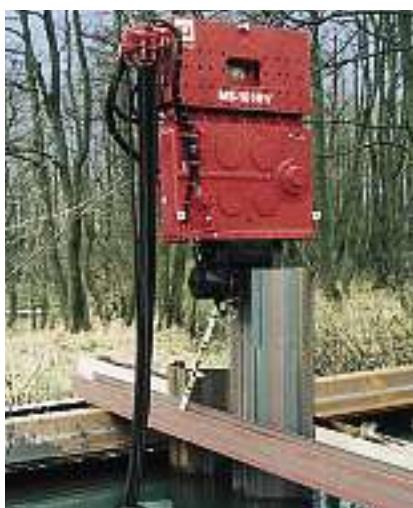
4

In order to avoid endangering the existing rim bund, the specification called for a percussion driving test. The aim of this test was to establish a driving method which would, on the one hand, allow rapid piling progress and would, on the other hand, preclude vibrations dangerous to the earth bund which had to be preserved during construction. Three 17 metres long AZ18 double piles were supplied for this driving test. An MS-16 HFV hanging vibratory hammer, incorporating a resonance-free starting device, was used, as depicted in **figure 4**. During the driving period lasting approximately 3 minutes, vibrations were recorded at different points on the bund, as shown in **figure 5**. Maximum horizontal particle velocities of between 0.06 and 0.22 mm/s effectively dispelled any

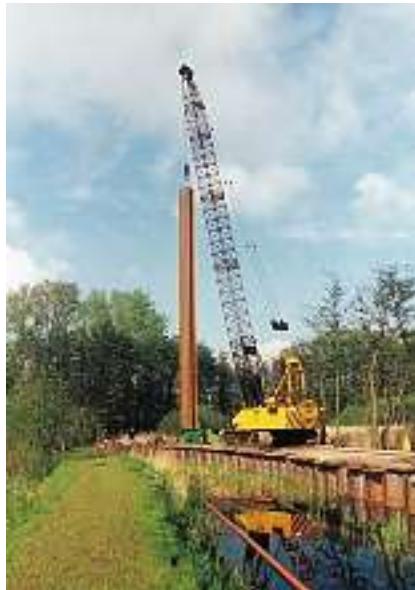
Due to existing nature conservation requirements, the working area was limited to the area between the lines set out for the sheet-pile walls, thereby acting as a working platform for plant and as a supply route for sheet piles and structural steel sections to be incorporated in the works, as shown in **figures 6** and **7**. The construction method retained was perfectly suited to a linear project, as shown in **figure 8**, leading to the successful result that the works were completed in only 2 months. But the high effectiveness of the AZ18 sheet-piles, amongst other factors due to a 1.26 metre system width per double sheet-pile, also contributed significantly to the project's success.

Des mesures de protection de l'environnement limitaient l'emprise des travaux à la zone comprise entre les lignes d'implantation des deux rideaux de sorte que celle-ci a été utilisée comme plate-forme pour le matériel et comme voie d'approvisionnement des palplanches et des profilés (**photos 6 et 7**). Le mode d'exécution retenu était parfaitement adapté au chantier linéaire, ce qu'a démontré le court délai d'exécution: deux mois seulement (**photo 8**). La rentabilité élevée des palplanches AZ 18, avec entre autres, une largeur utile de 1,26 m par paire, a contribué de manière non négligeable à ce succès.

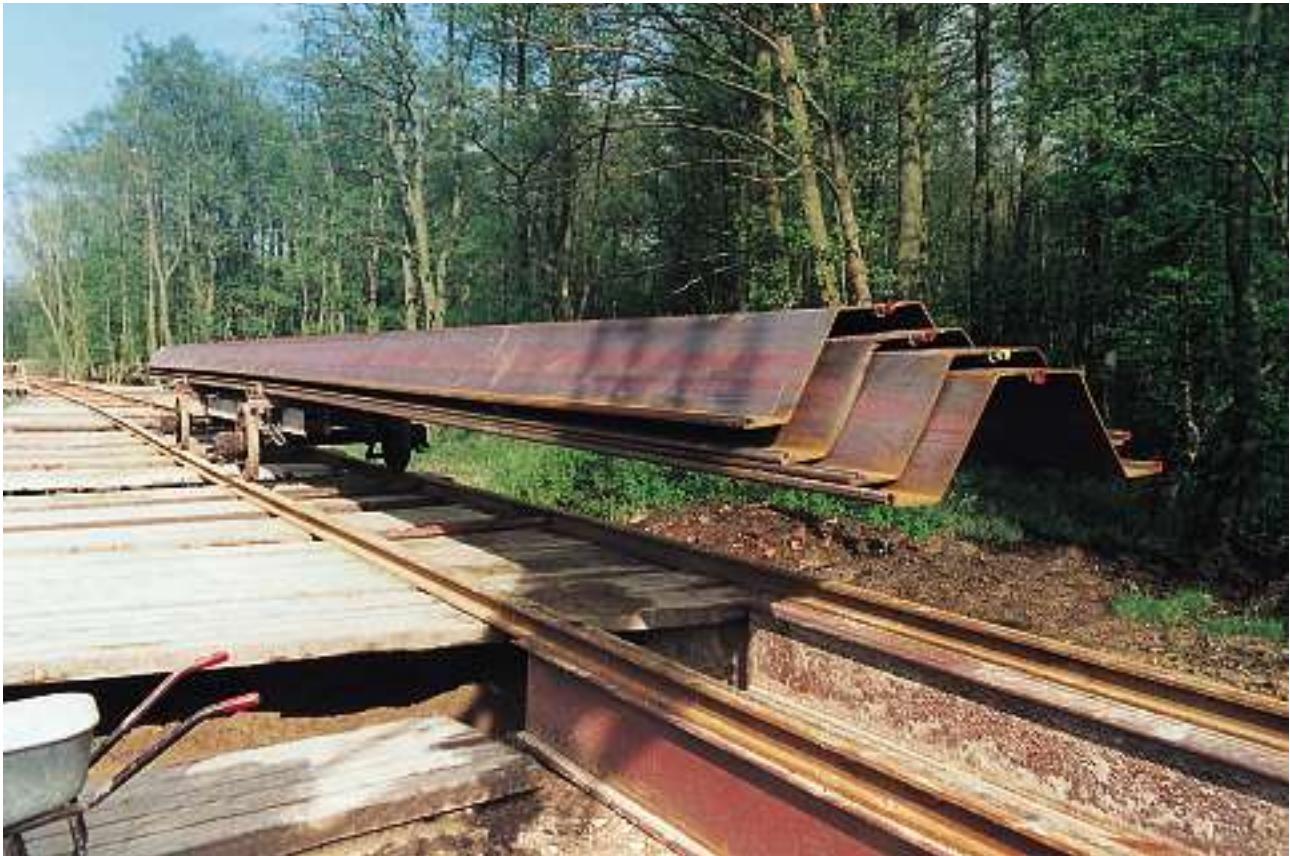
7

Bedingt durch naturschutzrechtliche Festlegungen beschränkte sich das Arbeitsfeld auf die abgesteckte Spundwandtrasse, so dass diese als Geräteplattform und als Nachschubweg für die einzubringenden Bohlen und Stahlprofile diente, siehe **Bilder 6** und **7**. Die gewählte Arbeitsweise war der Linienbaustelle optimal angepasst, mit dem Erfolg, dass das Bauwerk in nur 2 Monaten fertiggestellt werden konnte, siehe **Bild 8**. Zu diesem Erfolg trug aber auch in nicht unerheblichen Maße die hohe Wirtschaftlichkeit der AZ 18-Spundbohlen bei, welche u. a. durch eine Systembreite von 1,26 m pro Doppelbohle erreicht wird.
